**Bieżąca konserwacja obiektów inżynierskich usytuowanych w ciągach dróg
wojewódzkich – Zadanie 2**
**Remont utrzymaniowy mostu nad rzeką Wąglanką w Opocznie zlokalizowanego
w km 78+205 drogi wojewódzkiej nr 726.**

RAPORT Z PRZEGLĄDU PIĘCIOLETNIEGO (ROZSZERZONEGO) OBIEKTU MOSTOWEGO

Nazwa obiektu: Most nad rzeką Wąglanka

Nr drogi i kilometraż: DW 726 km 442+807

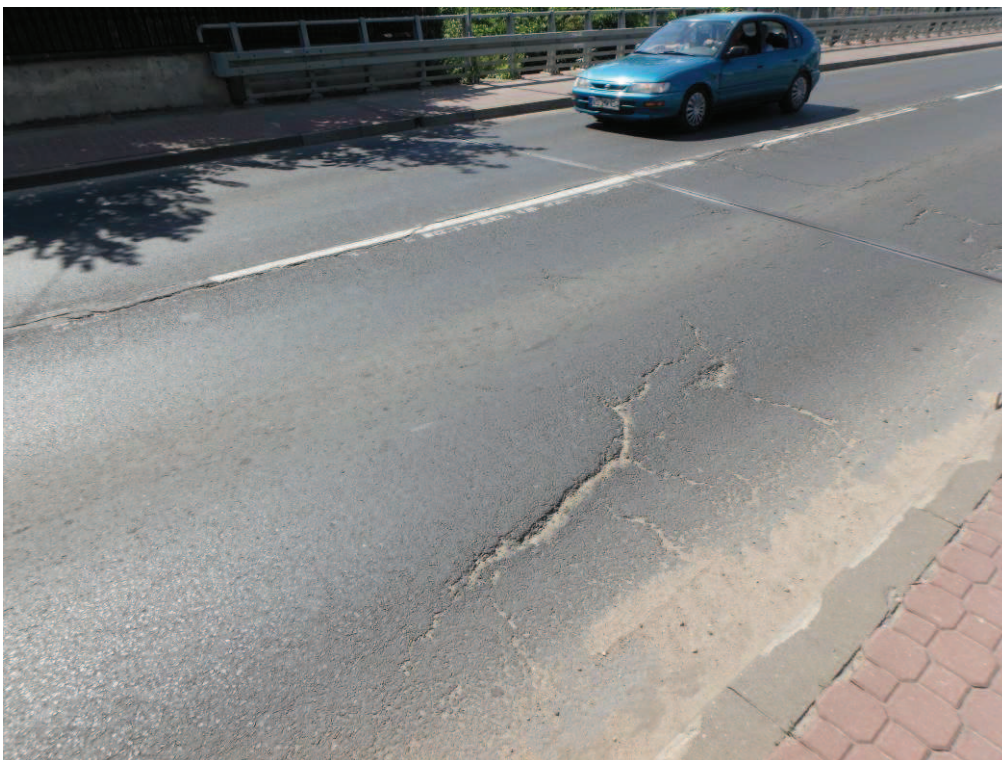
Fot. 6. Widoczne rozległe spękania oraz wykruszenia nawierzchni jezdni w obrębie dojazdów spowodowane najprawdopodobniej długoletnią eksploatacją oraz błędami wykonawczymi. Od strony m. Ogonowice

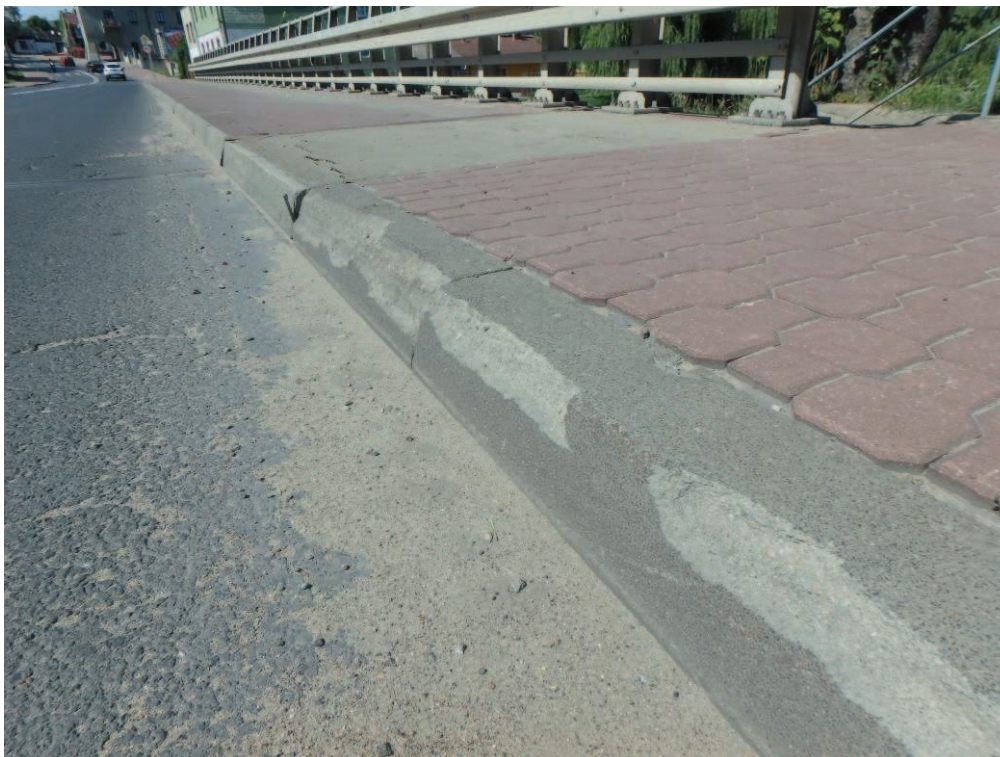
Fot. 7. Ubytki przypowierzchniowych warstw betonu krawężników na dojeździe. Uszkodzenie spowodowane niską jakością wykonanych krawężników oraz działaniem soli odmrażających stosowanych w okresie zimowym. Od strony m. Ogonowice

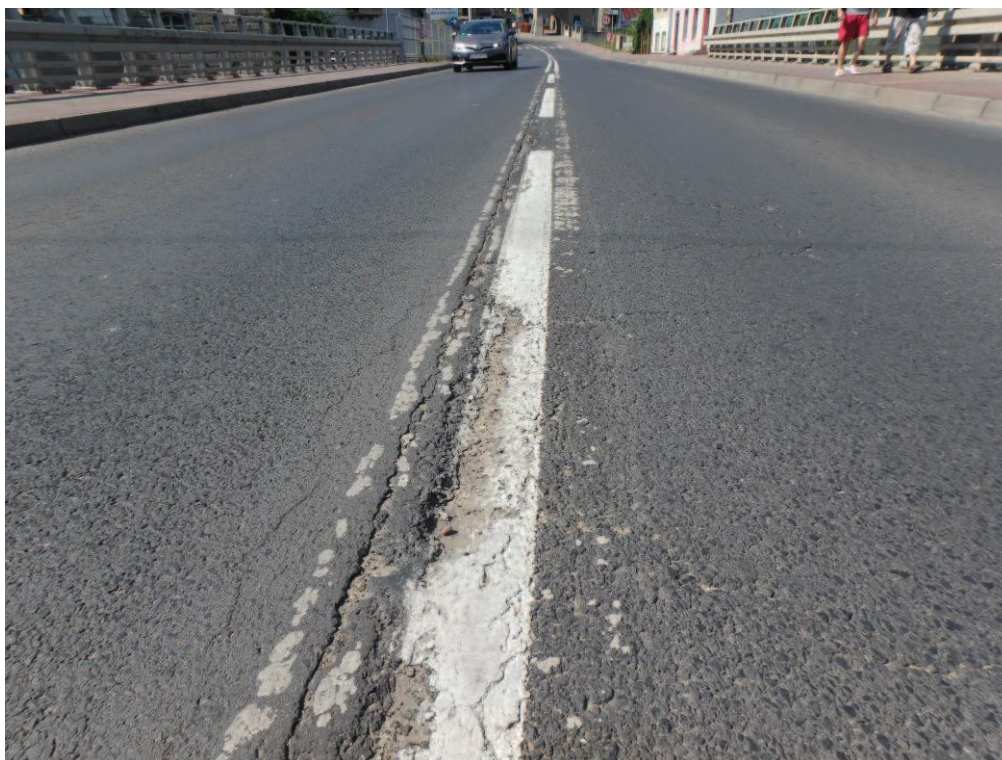
Fot. 8. Drobne ubytki i wykruszenia oraz spękania w obrębie styku technologicznego jezdni ułatwia wnikanie wody w konstrukcję nawierzchni co przyspiesza procesy degradacyjne. Uszkodzenie występuje na całej długości jezdni i dojazdów

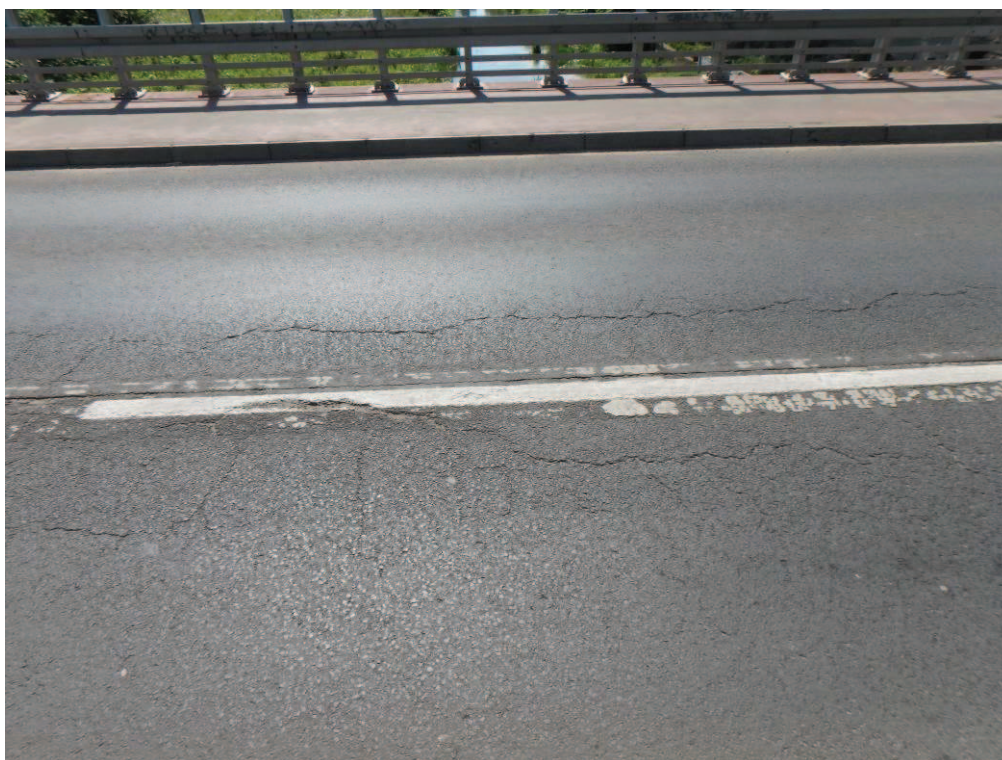
Fot. 9. Widoczne spękania nawierzchni jezdni spowodowane najprawdopodobniej długoletnią eksploatacją oraz błędami wykonawczymi. Uszkodzenia występują na całej długości jezdni.

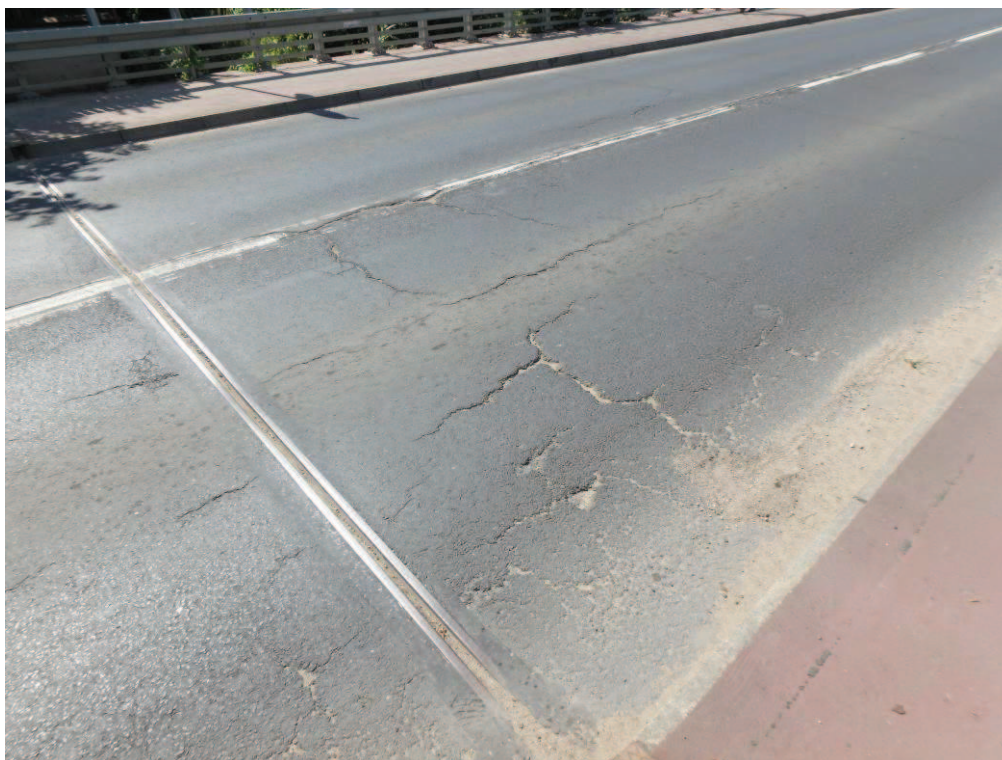
Fot. 10. Widoczne spękania nawierzchni jezdni spowodowane najprawdopodobniej długoletnią eksploatacją oraz błędami wykonawczymi. Uszkodzenia występują na całej długości jezdni.

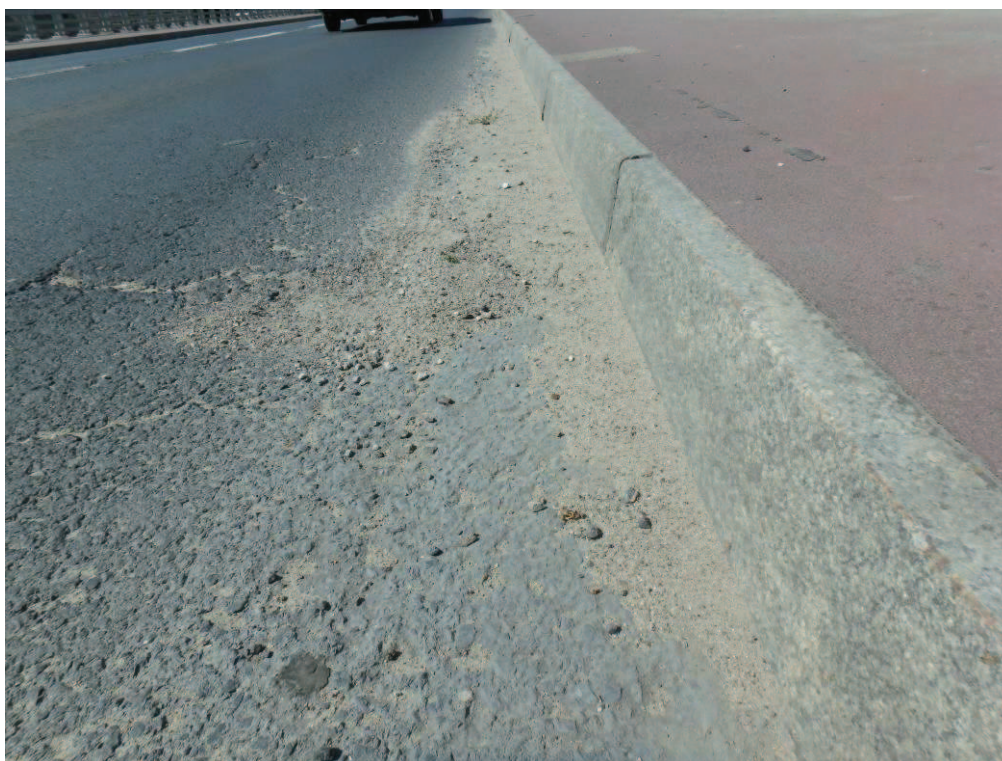
Fot. 11. Widoczne drobne zanieczyszczenia nawierzchni jezdni materiałem ziemnym w obrębie strefy przykrawężnikowej. Widoczne deformacje w postaci skoleinowania jezdni występujące na całej długości obiektu.

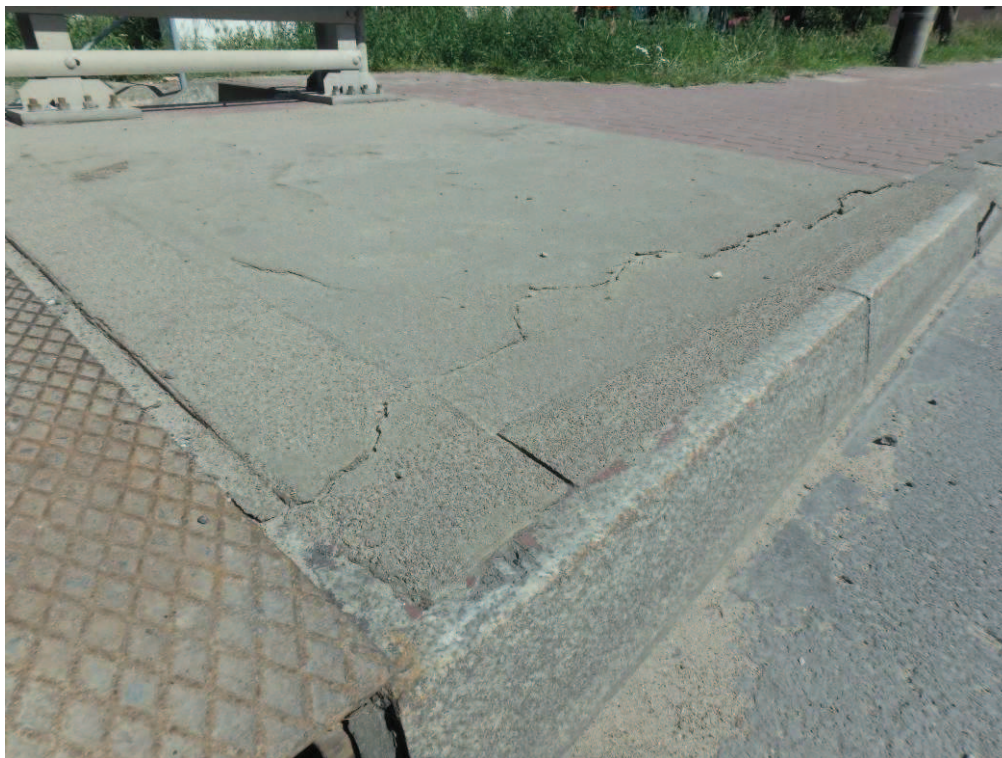
Fot. 12. Widoczne spękania oraz odspojenia żywicznych nawierzchni chodnika w obrębie dojeżdż spowodowane najprawdopodobniej nieszczelnościami lub błędami wykonawczymi. Uszkodzenia występują lokalnie na całej długości chodników. Od dolnej wody.

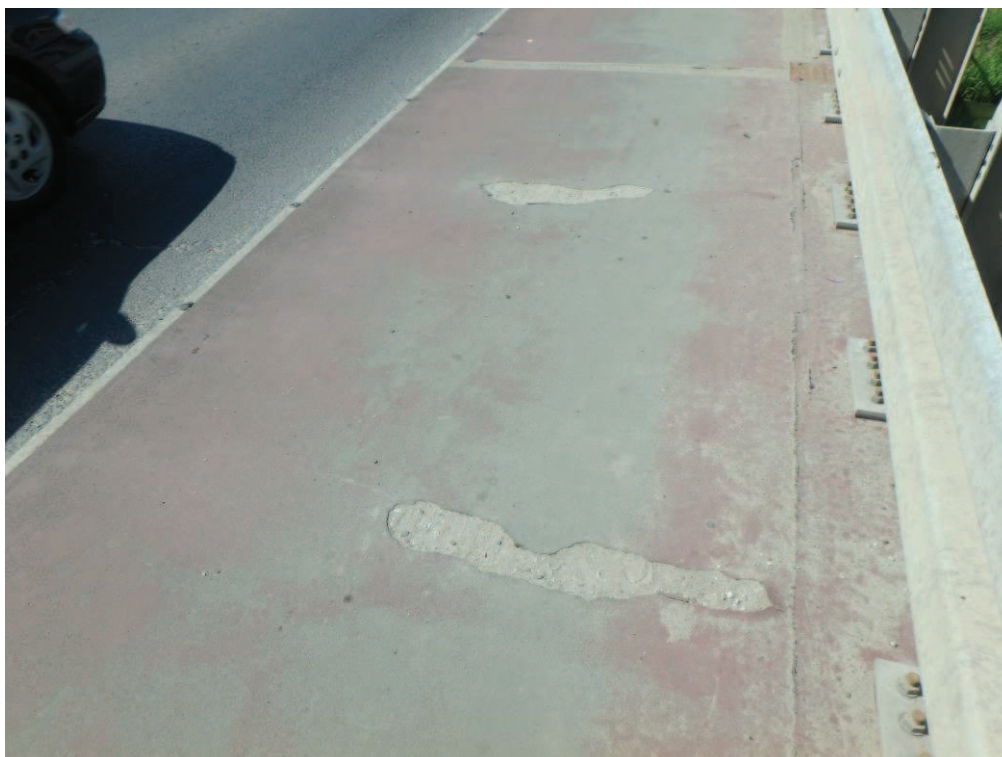
Fot. 13. Widoczne spękania, odspojenia oraz ubytki żywicznych nawierzchni chodnika spowodowane najprawdopodobniej nieszczelnościami lub błędami wykonawczymi. Uszkodzenia występują lokalnie na całej długości chodników. Od dolnej wody.

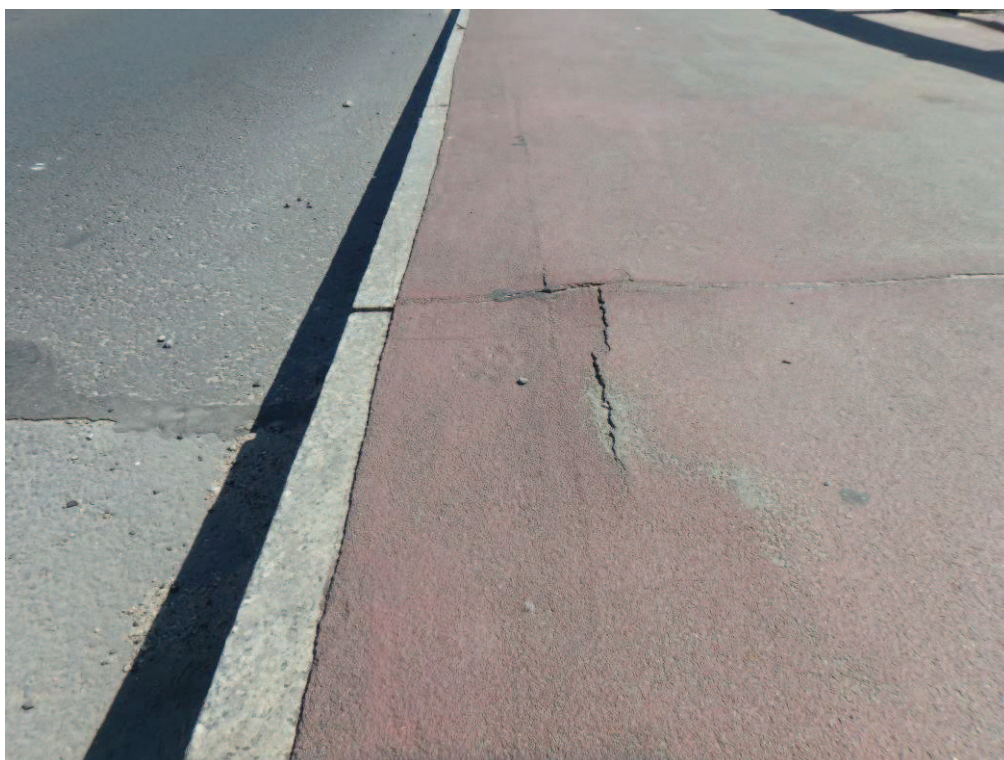
Fot. 14. Widoczne spękania i odspojenia żywicznych nawierzchni chodnika spowodowane najprawdopodobniej nieszczelnościami lub błędami wykonawczymi. Uszkodzenia występują lokalnie na całej długości chodników. Od górnej wody.

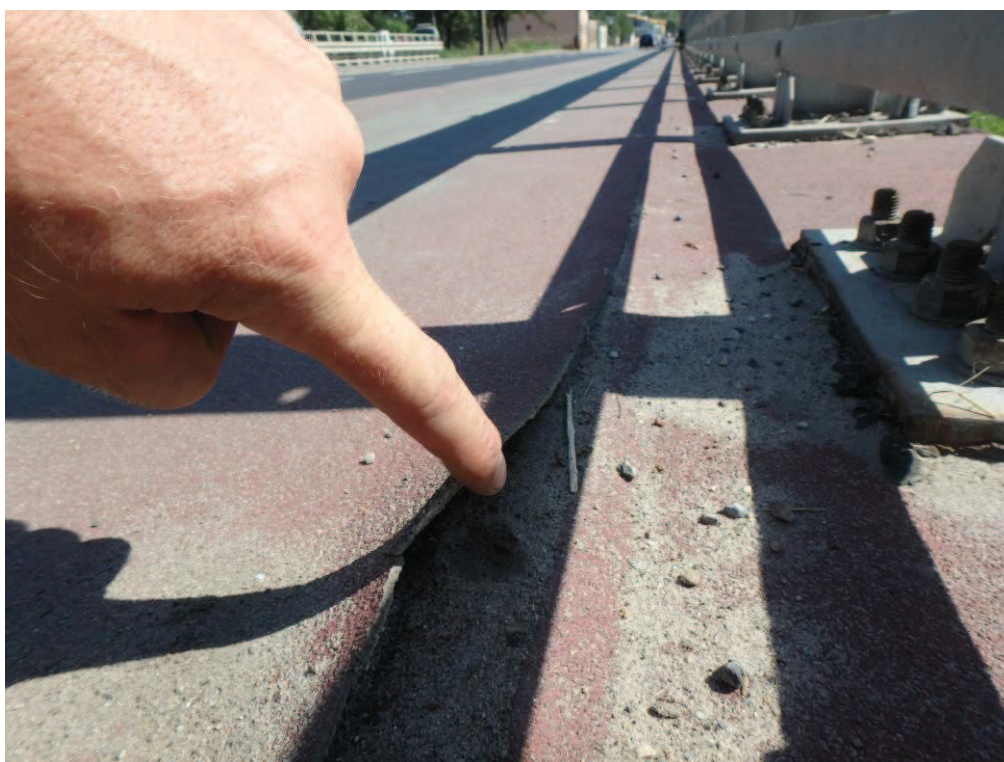
Fot. 15. Widoczne spękania i odspojenia żywicznych nawierzchni chodnika spowodowane najprawdopodobniej nieszczelnościami lub błędami wykonawczymi. Uszkodzenia występują lokalnie na całej długości chodników. Od górnej wody.

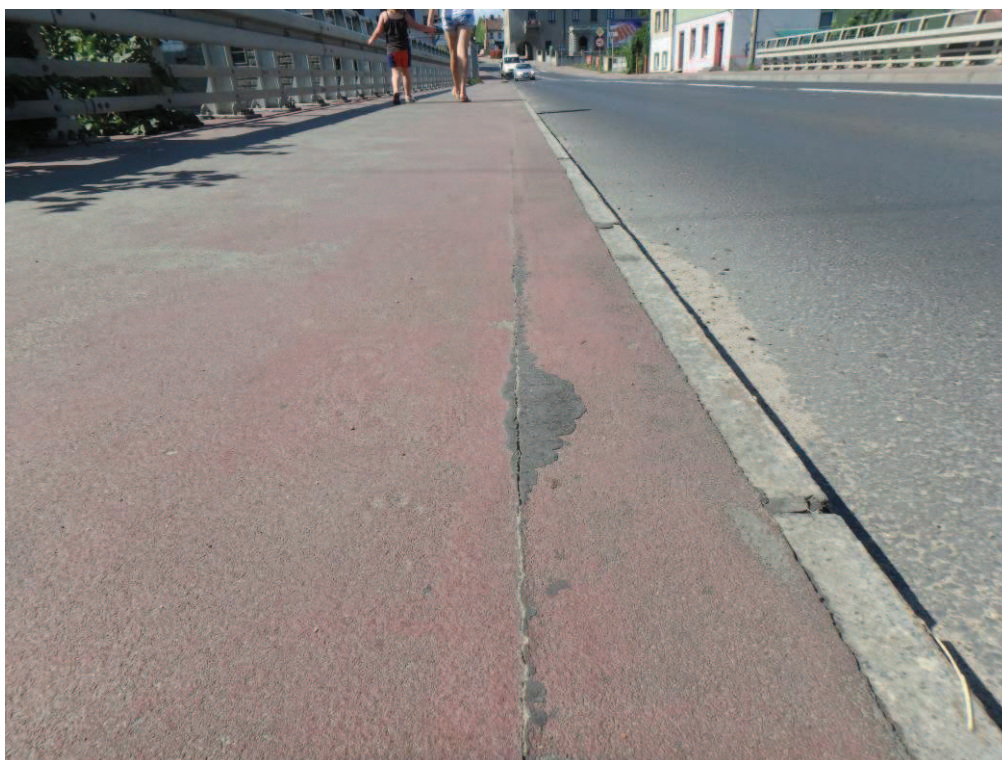
Fot. 16. Widoczne spękania żywicznych nawierzchni chodnika spowodowane najprawdopodobniej nieszczelnościami lub błędami wykonawczymi. Uszkodzenia występują lokalnie na całej długości chodników. Od górnej wody.

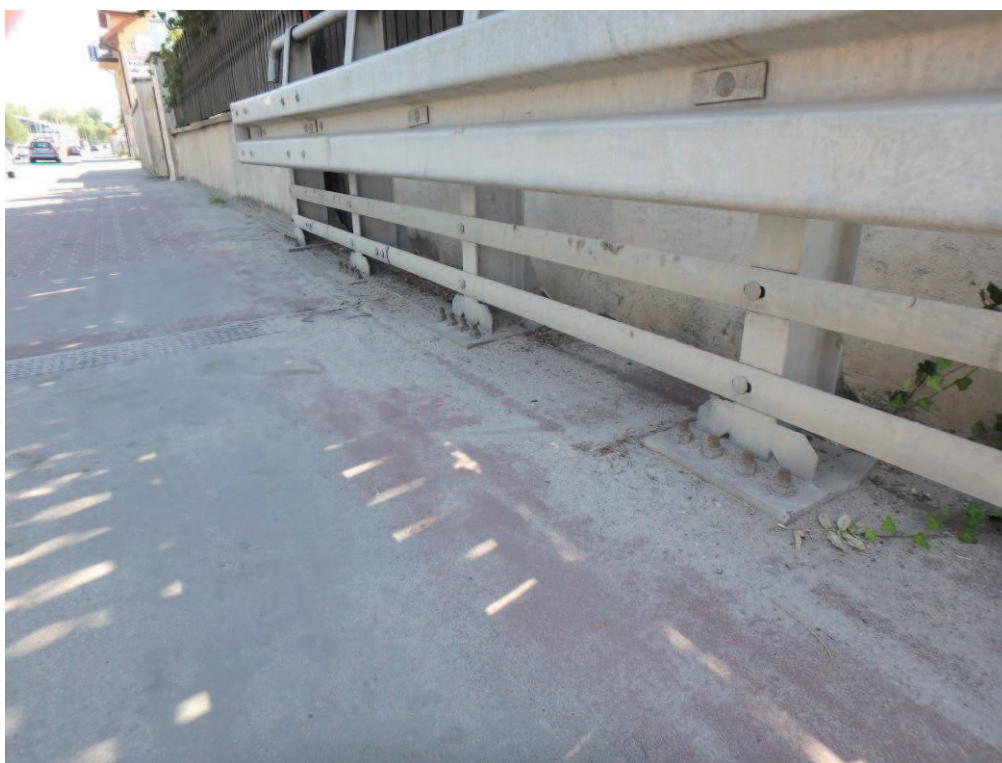
Fot. 17. Widoczne zanieczyszczenia nawierzchni chodnika materiałem ziemnym. Uszkodzenia występują i powstały na skutek braku prac z zakresu bieżącego utrzymania. Od górnej wody od m. Ogonowice.

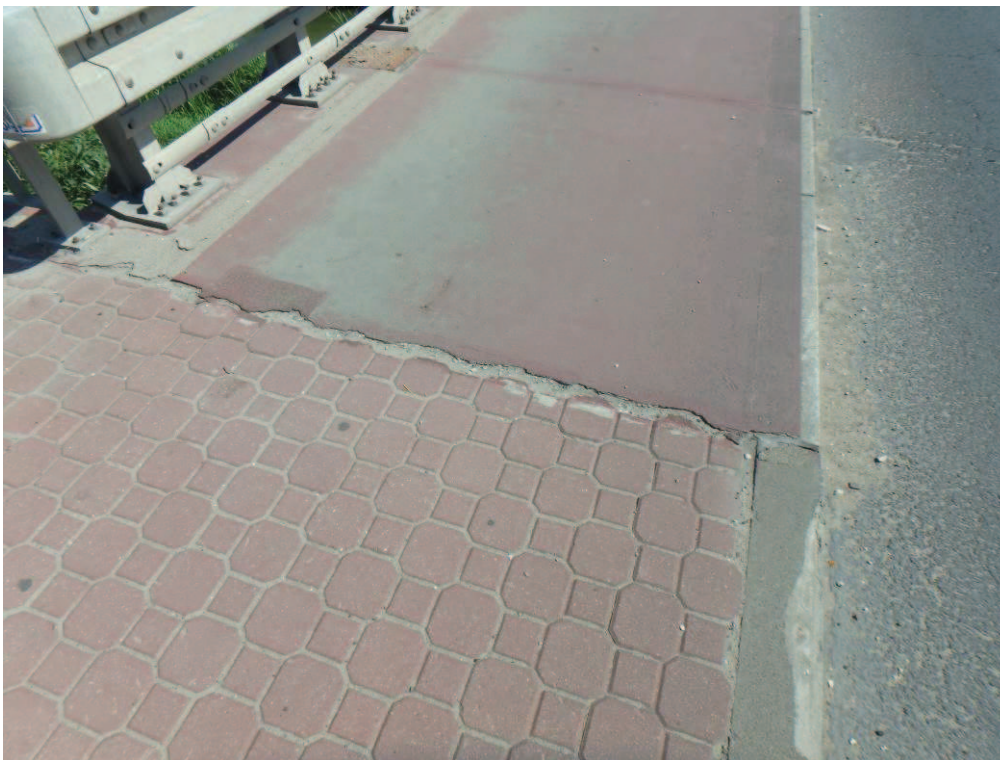
Fot. 18. Widoczne spękania, odspojenia oraz ubytki żywicznych nawierzchni chodnika spowodowane najprawdopodobniej nieuszczelniościami lub błędami wykonawczymi. Uszkodzenia występują lokalnie na całej długości chodników. Od dolnej wody.

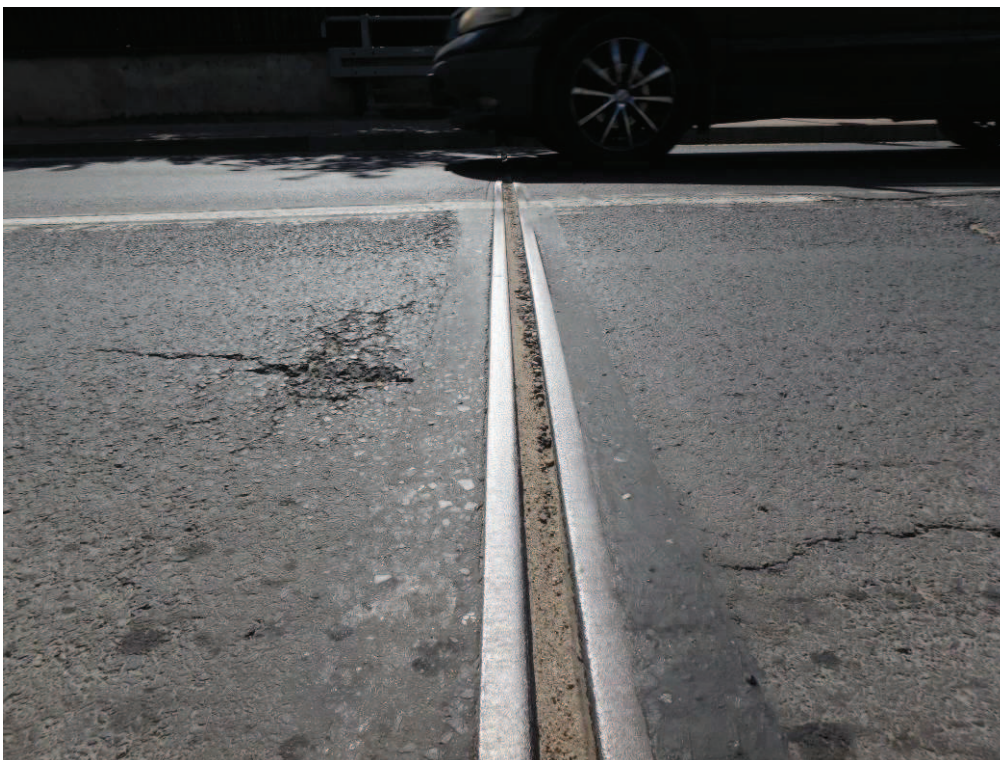
Fot. 19. Widoczne zanieczyszczenia wkładki urządzenia modułowego materiałem ziemnym, ograniczające jego pracę i mogące spowodować przebicie wkładki i nieuszczelnienie urządzenia. Przyczyną jest brak prowadzenia prac z zakresu bieżącego utrzymania.

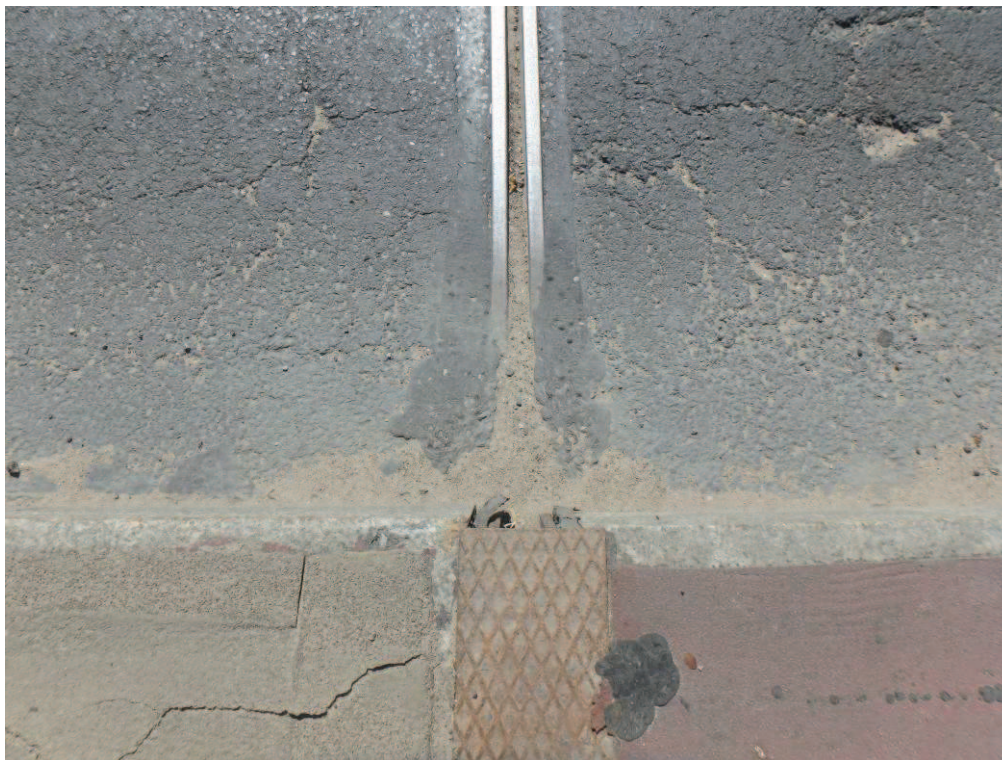
Fot. 20. Widoczne zanieczyszczenia wkładki urządzenia modułowego materiałem ziemnym, ograniczające jego pracę i mogące spowodować przebicie wkładki i nieszczelność urządzenia. Przyczyną jest brak prowadzenia prac z zakresu bieżącego utrzymania.

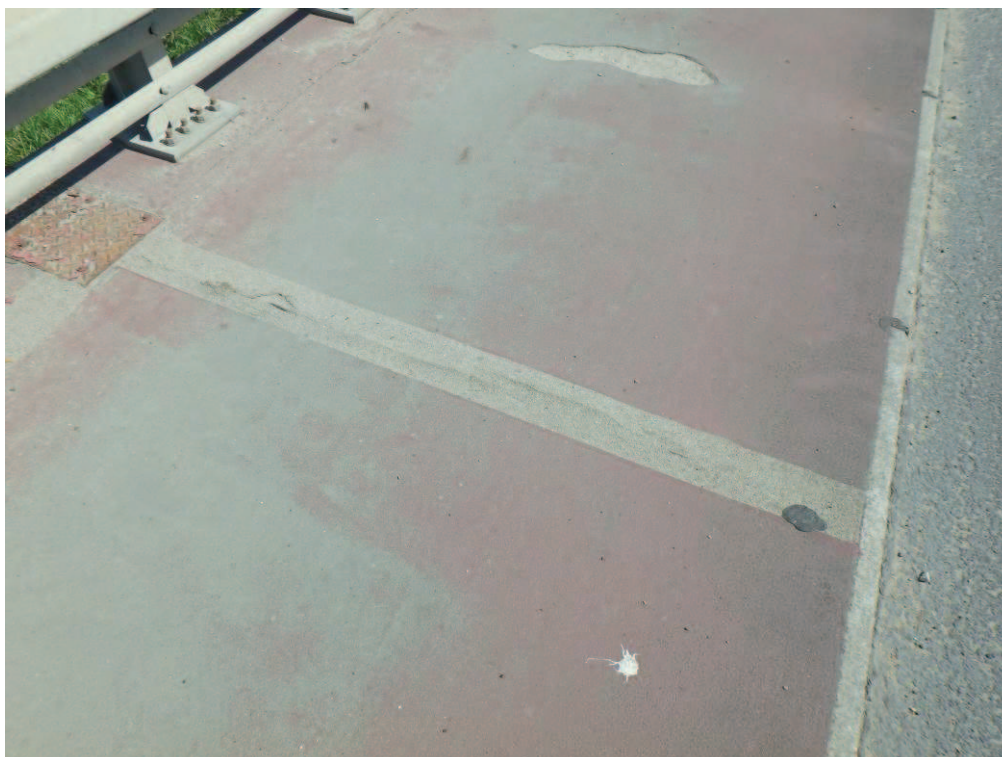
Fot. 21. Widoczne poprzeczne spękania w obrębie chodnika nad podporą pośrednią spowodowane brakiem zdylatowania kapy chodnikowej. Widoczne wykonywane naprawy nie przyniosły poprawy sytuacji. Widoczna korozja blach osłonowych w obrębie gzymsów. Od dolnej wody.

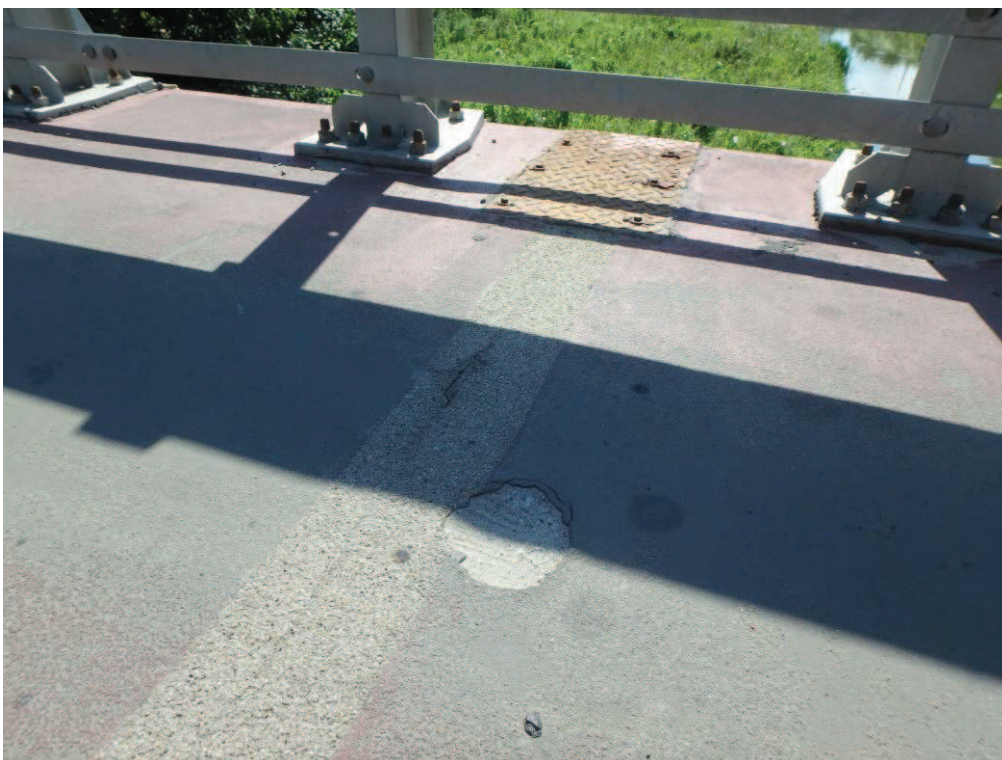
Fot. 22. Widoczne poprzeczne spękania oraz ubytki w obrębie chodnika nad podporą pośrednią spowodowane brakiem zdylatowania kapy chodnikowej. Widoczne wykonywane naprawy nie przyniosły poprawy sytuacji. Widoczna korozja blach osłonowych w obrębie gzymsów. Od górnej wody.

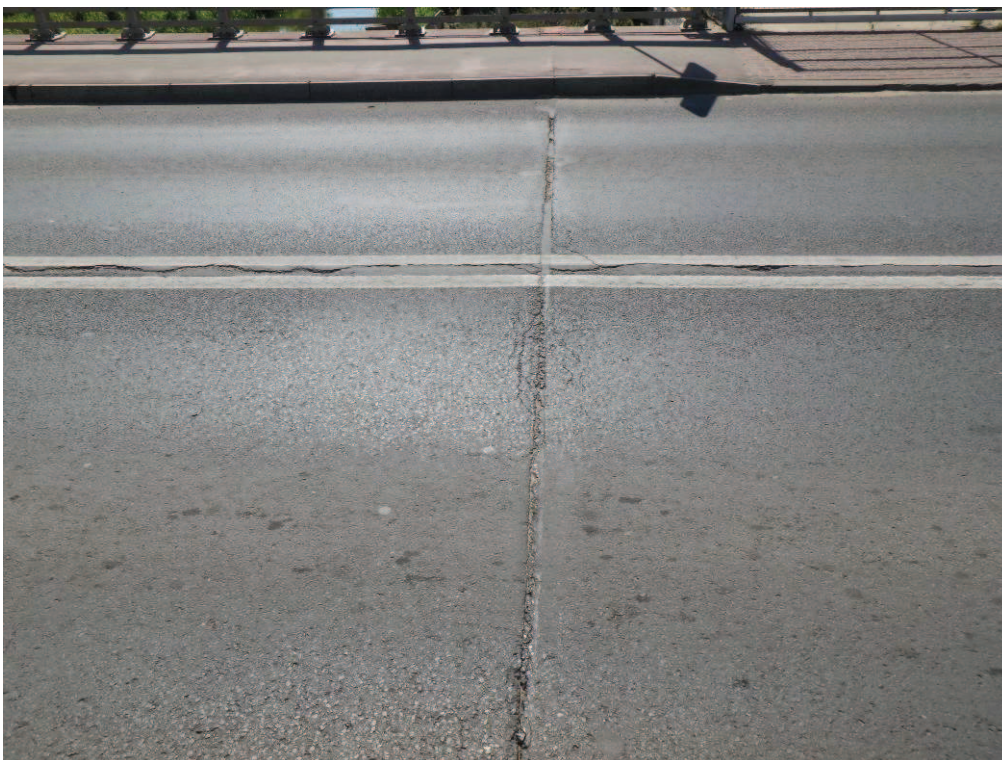
Fot. 23. Widoczne ubytki oraz braki uszczelnienia zdylatowanej jezdni. Uszkodzenia spowodowane niedostosowaniem rozwiązania do przemieszczeń obiektu. Od strony Opoczna.

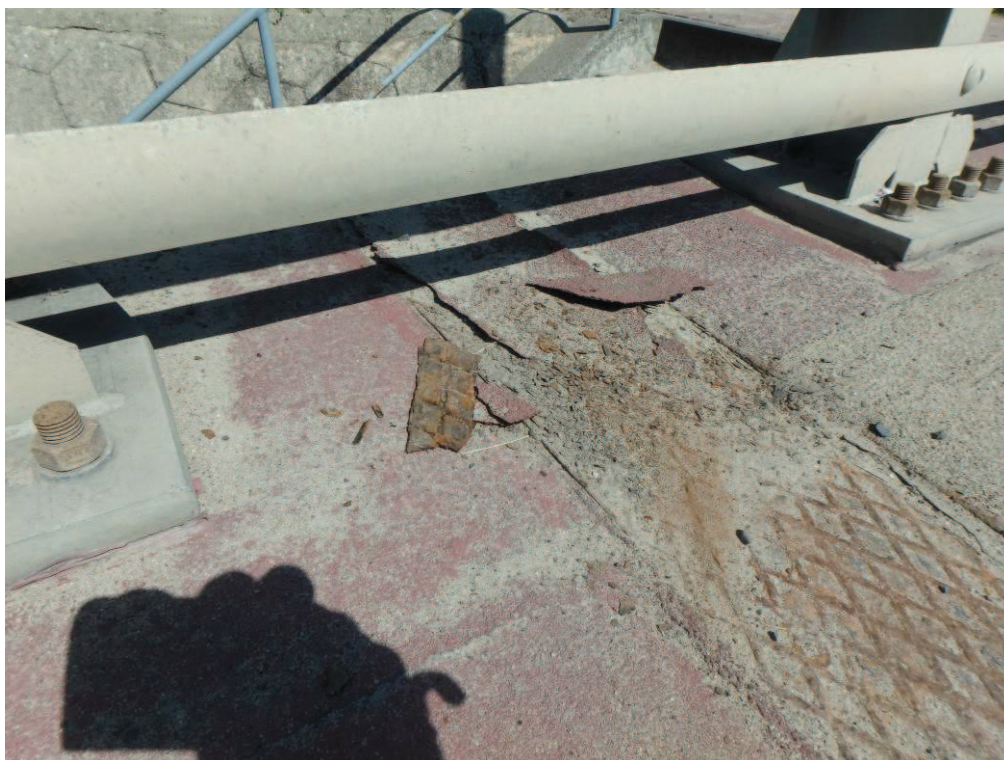
Fot. 24. Widoczna zaawansowana korozja o charakterze wżerowym blach osłonowych w obrębie gzymsów. Od dolnej wody.

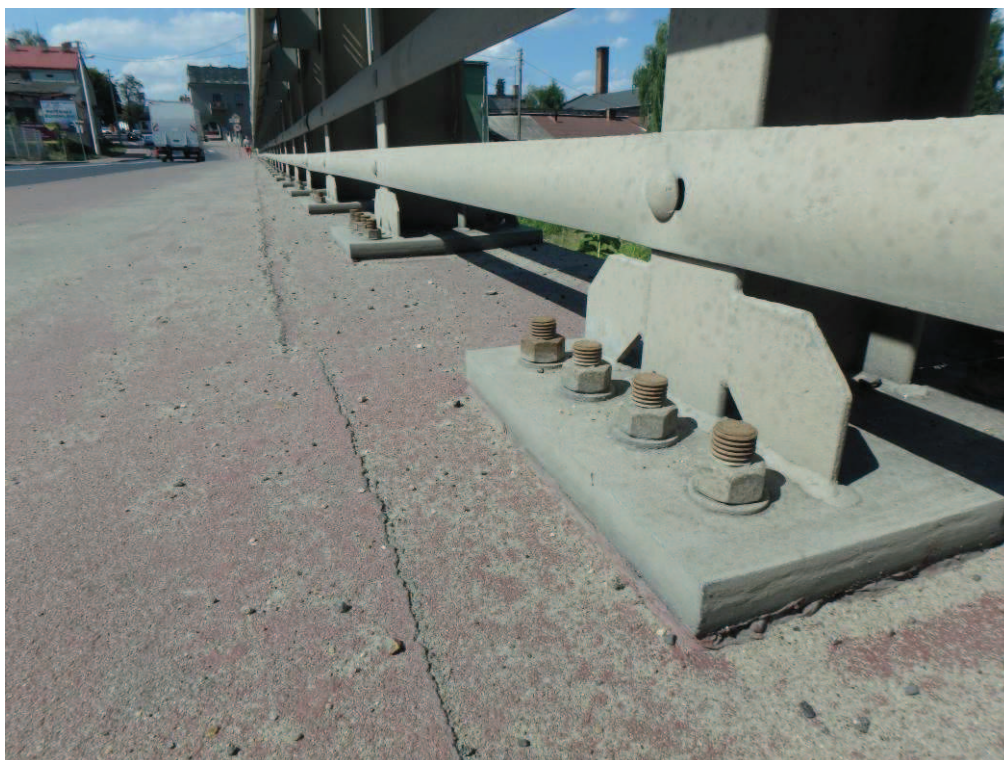
Fot. 25. Widoczne ubytki oraz braki osłon śrub kotwiących barieroporęczę. Brak kapturków na całym obiekcie. Widok od dolnej wody.

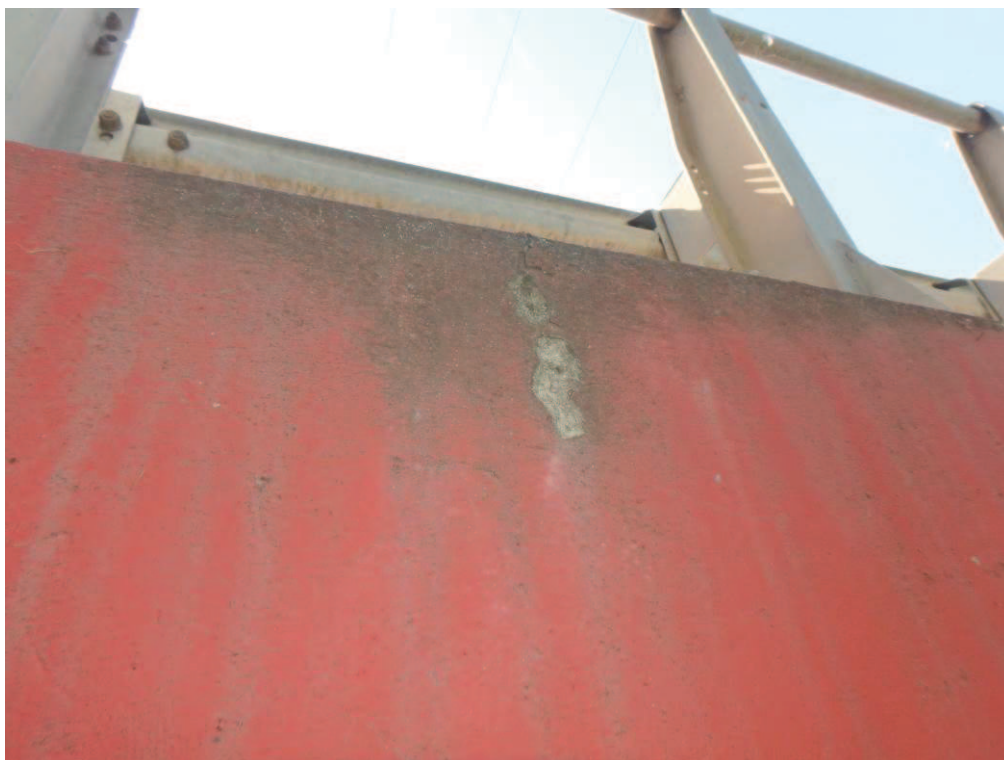
Fot. 26. Widoczne pionowe spękania gzymsów oraz zanieczyszczenia. Spękania spowodowane najprawdopodobniej skurczem betonu, natomiast zanieczyszczenia powstały na skutek zacieków wody z nawierzchni chodnika. Od dolnej wody. Uszkodzenia występują prawie na całej długości gzymsów.

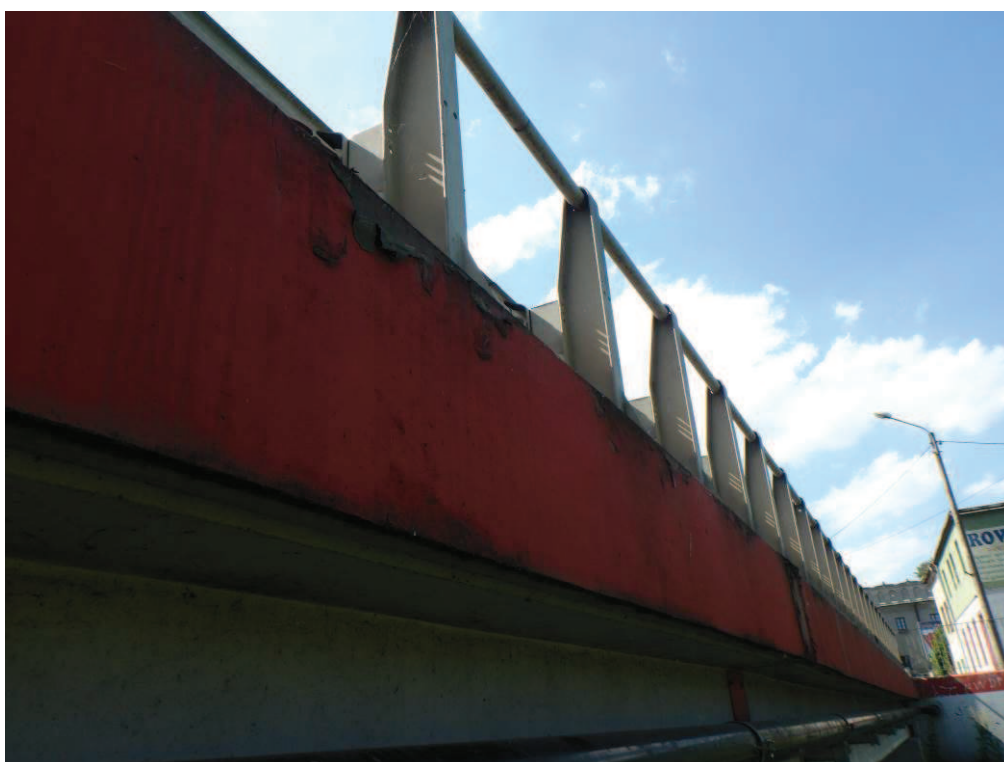
Fot. 27. Widoczne ubytki powłok ochronnych betony monolitycznych gzymsów. Uszkodzenia powstały prawdopodobnie na skutek zacieków wody z nawierzchni chodnika. Od strony dolnej wody. Uszkodzenia występują prawie na całej długości gzymsów.

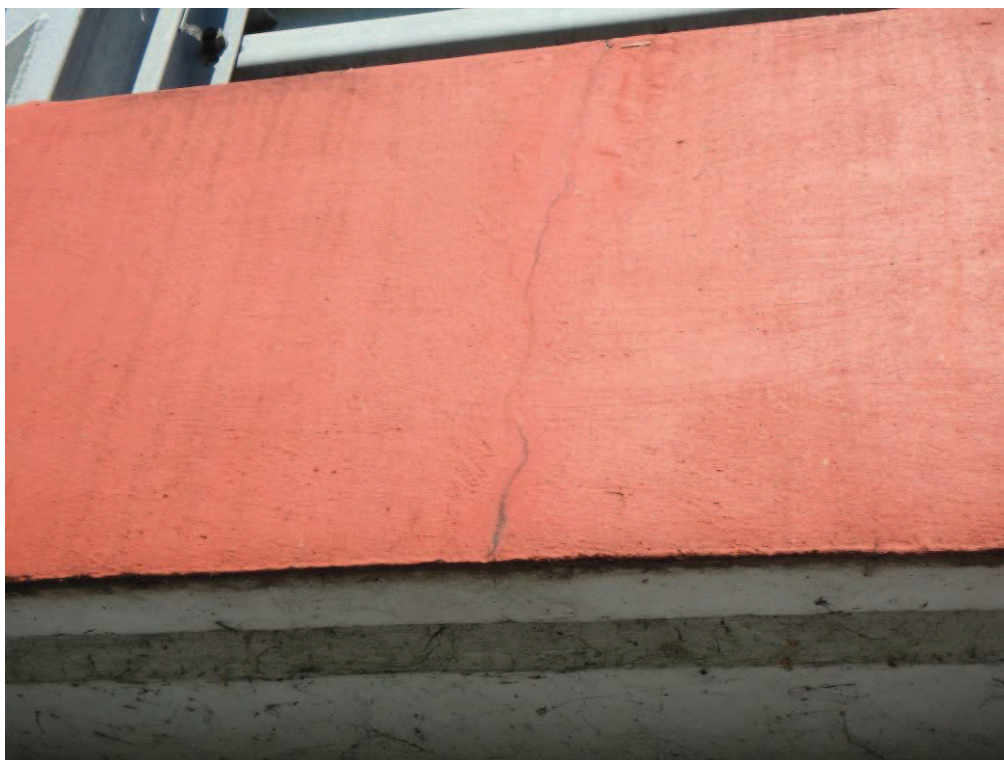
Fot. 28. Widoczne pionowe spękania gzymsów spowodowane najprawdopodobniej skurczem betonu. Od górnej wody. Uszkodzenia występują prawie na całej długości gzymsów.

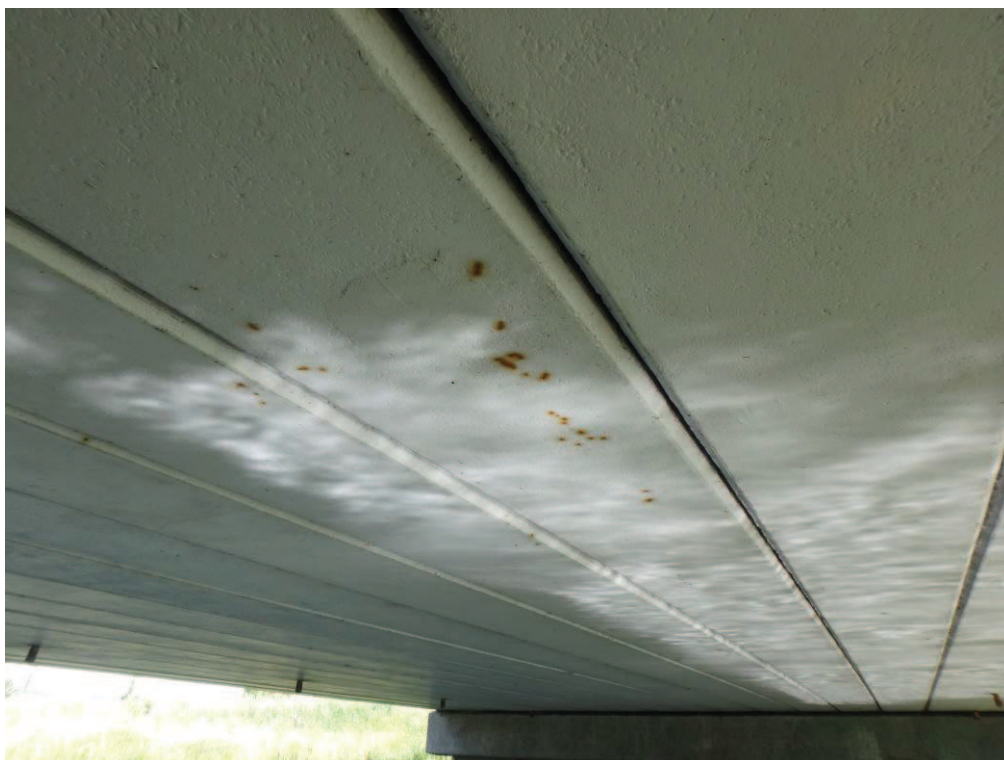
Fot. 29. Widoczne pojedyncze rdzawe wykwity na spodzie belek prefabrykowanych powstałe prawdopodobnie na etapie prefabrykacji na skutek korozji drobnych stalowych elementów (opilki, druty wiązałkowe) pod powierzchnią dźwigara. Występują lokalnie na całej powierzchni przęsła.

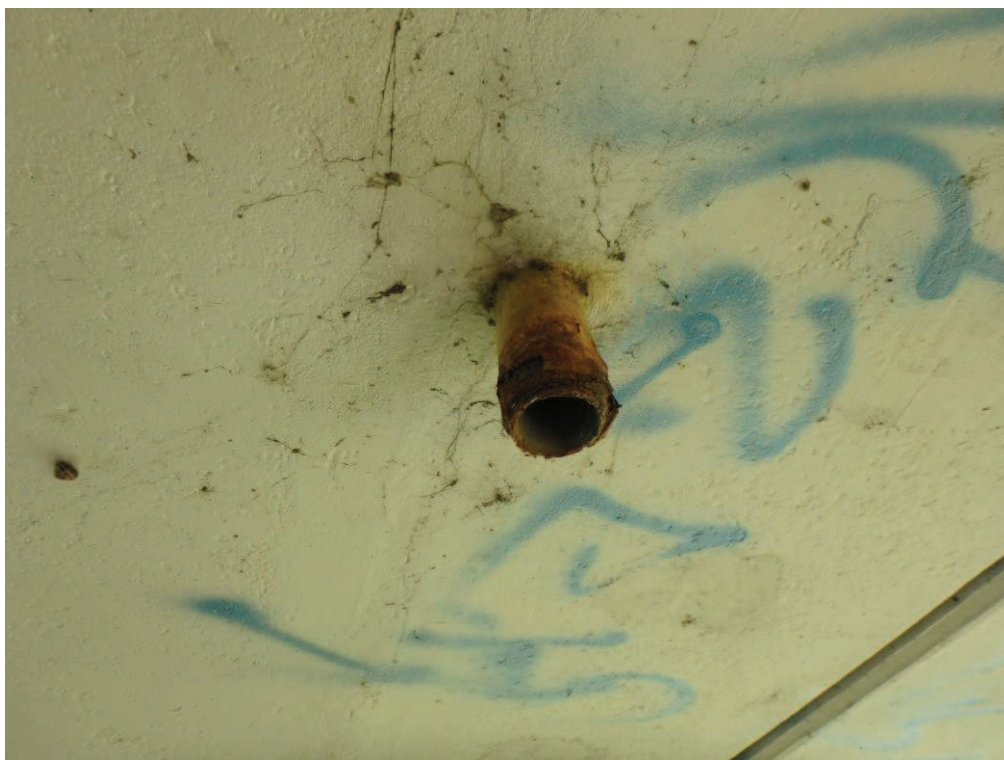
Fot. 30. Widoczna korozja stalowych elementów sączków odprowadzających wodę z izolacji.
Uszkodzenie dotyczy wszystkich rur odpływowych na obiekcie.

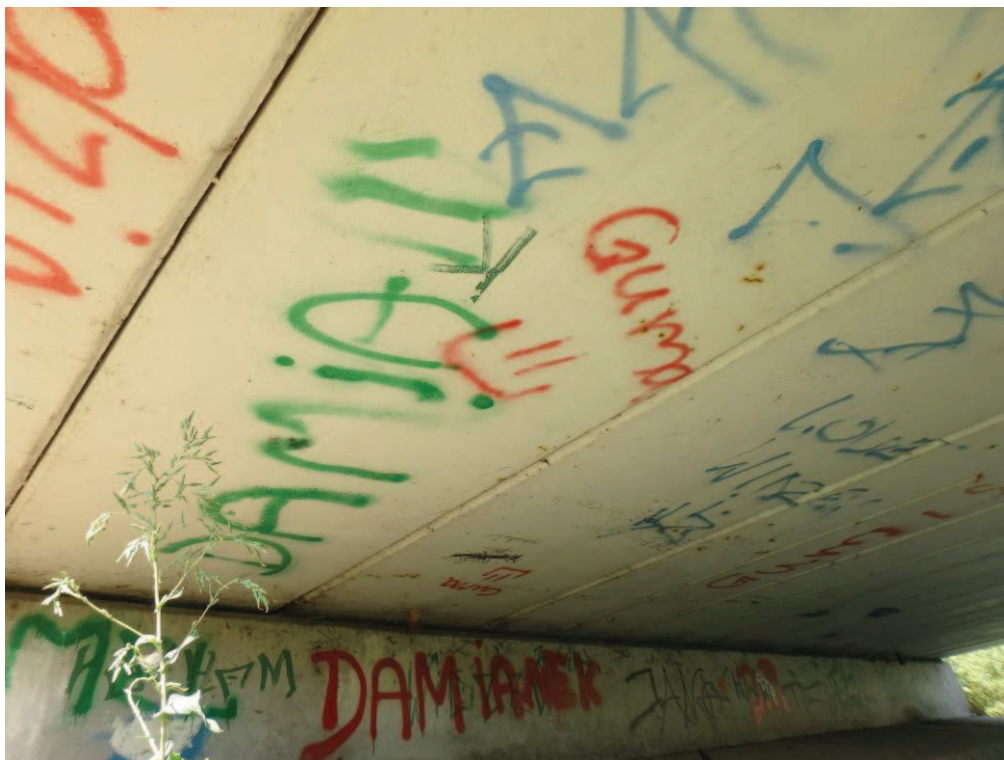
Fot. 31. Rozległe zanieczyszczenia powierzchni betonu w postaci graffiti spowodowane aktami wandalizmu. Od strony Opoczna. Podobne uszkodzenia występują lokalnie na obu przęsłach

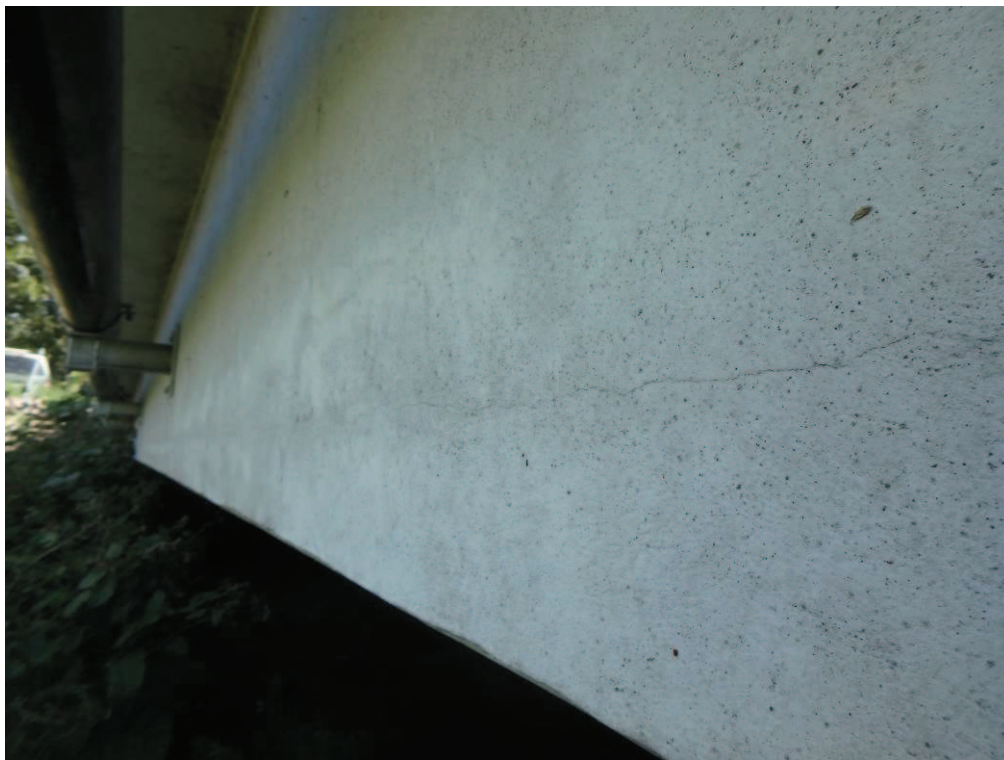
Fot. 32. Podłużna rysa o charakterze technologicznym na połączeniu skrajnej belki z nadbetonem. Uszkodzenie występuje na całej długości przęsła po obu stronach obiektu. Od dolnej wody.

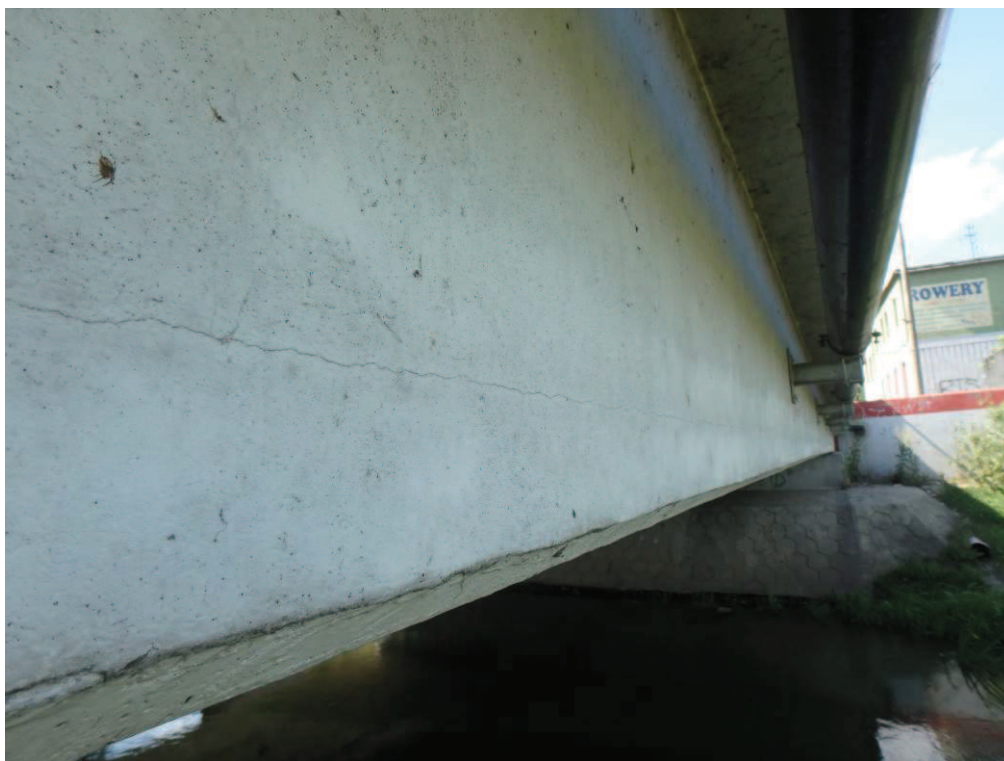
Fot. 33. Podłużna rysa o charakterze technologicznym na połączeniu skrajnej belki z nadbetonem. Uszkodzenie występuje na całej długości przęsła po obu stronach obiektu. Od dolnej wody.
