**Bieżąca konserwacja obiektów inżynierskich usytuowanych w ciągach dróg
wojewódzkich – Zadanie 2**
**Remont utrzymaniowy mostu nad rzeką Wąglanką w Opocznie zlokalizowanego
w km 78+205 drogi wojewódzkiej nr 726.**

RAPORT Z PRZEGLĄDU PIĘCIOLETNIEGO (ROZSZERZONEGO) OBIEKTU MOSTOWEGO

Nazwa obiektu: Most nad rzeką Wąglanka

Nr drogi i kilometraż: DW 726 km 442+807

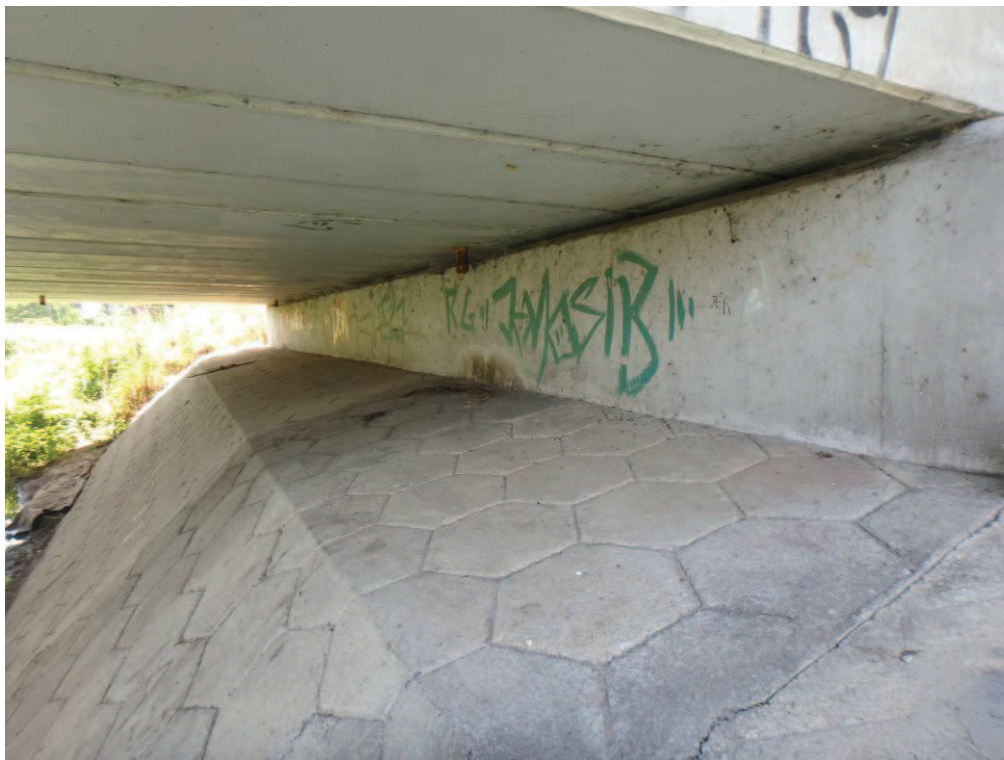
Fot. 34. Rozległe zanieczyszczenia powierzchni betonu w postaci graffiti spowodowane aktami wandalizmu. Od strony Opoczna.

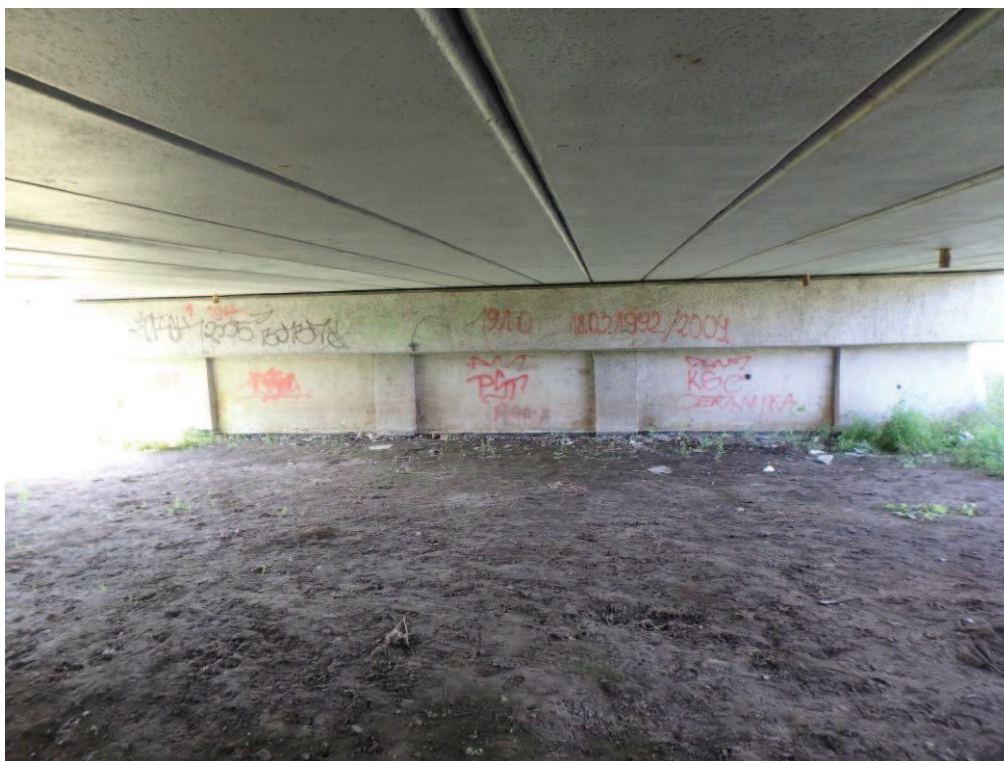
Fot. 35. Rozległe zanieczyszczenia powierzchni betonu w postaci graffiti spowodowane aktami wandalizmu. Filar od strony m. Ogonowice

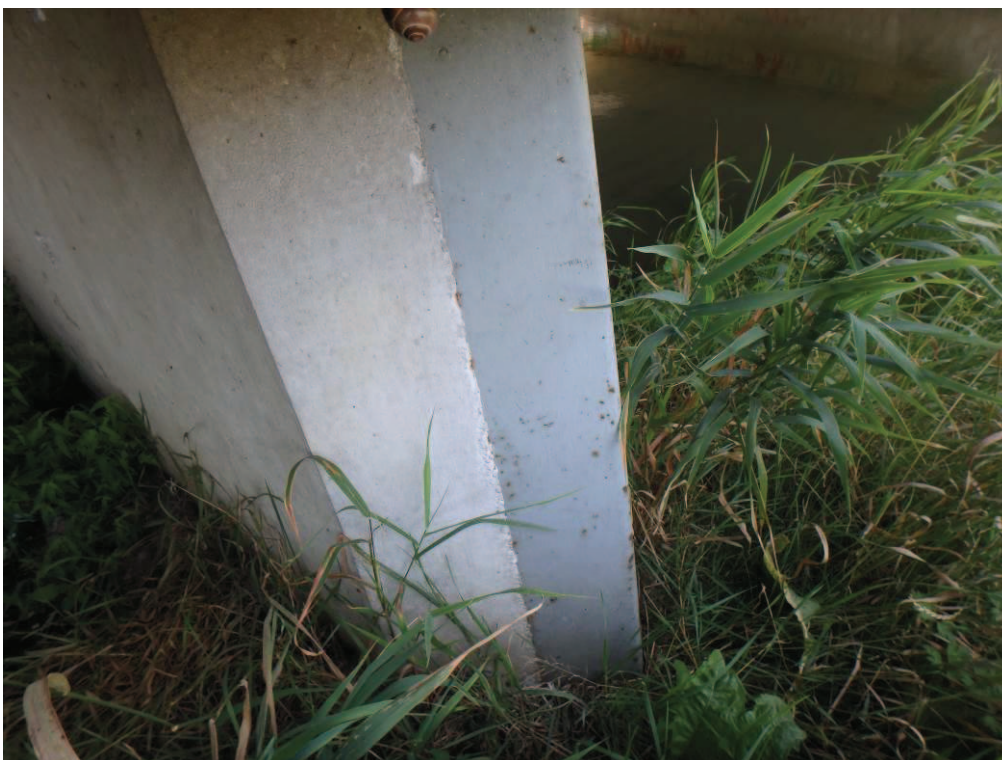
Fot. 36. Widoczne pojedyncze ogniska korozji stalowego okucia naroża filara, spowodowane uszkodzeniami powłok antykorozyjnych. Uszkodzenia występują po obu stronach filara. Od dolnej wody.

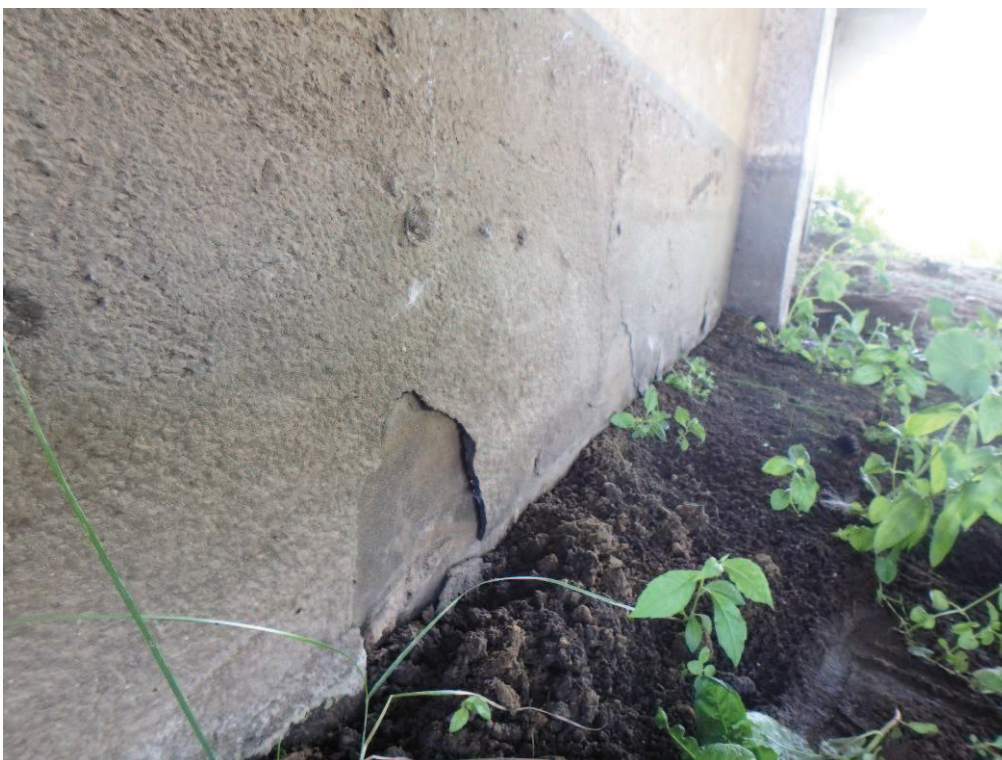
Fot. 37. Ubytki i odspojenia przypowierzchniowych warstw naprawczych betonu filara. Uszkodzenia powstały prawdopodobnie na skutek zawilgoceń powierzchni betonowych przez nurt cieku.

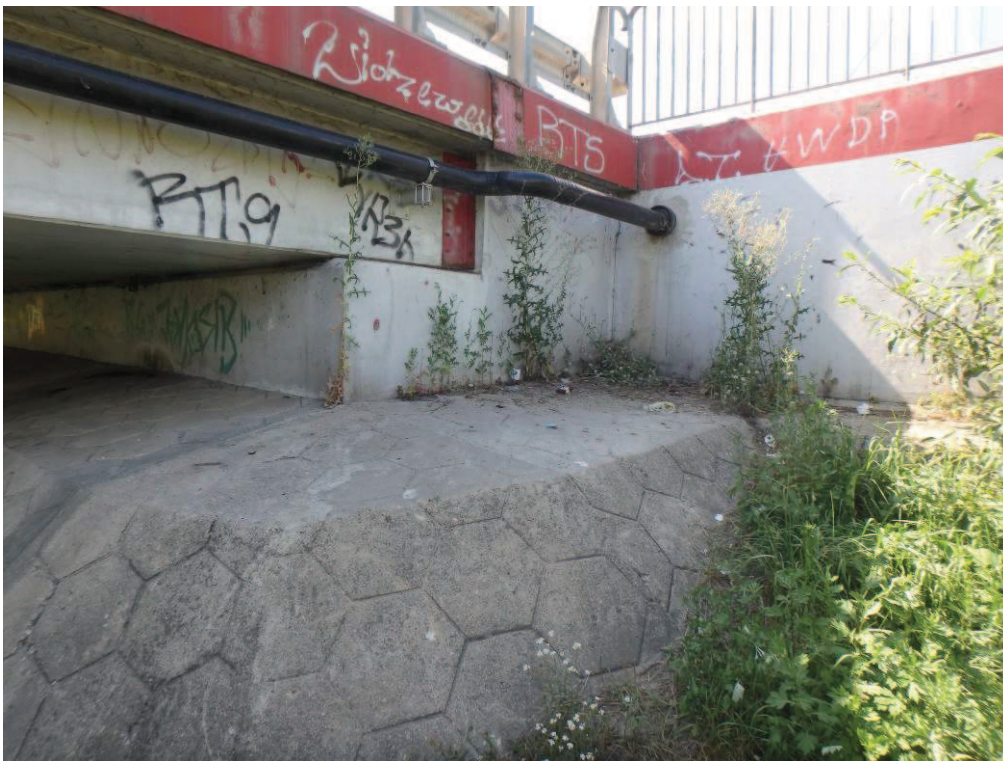
Fot. 38. Widoczna drobna wegetacja roślinności na umocnionych skarpach. Dodatkowo widoczne zanieczyszczenia powierzchni betonu w postaci graffiti spowodowane aktami wandalizmu. Od strony Opoczna.

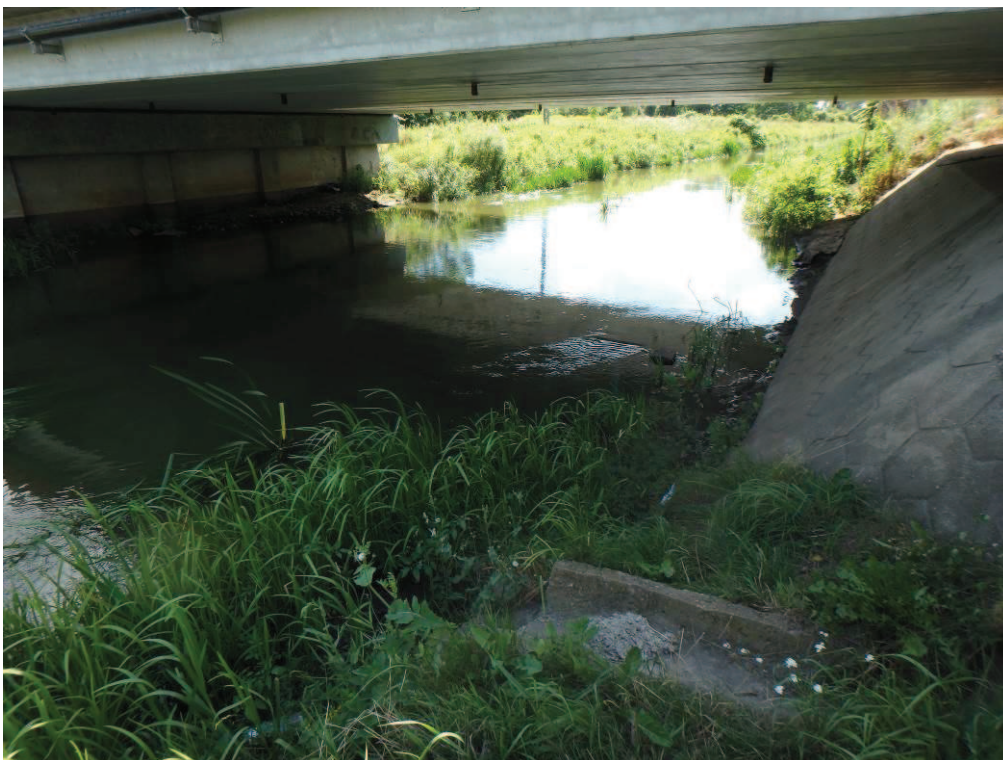
Fot. 39. Brak regulacji cieku pod obiektem powodować może podmycia skarp oraz filara. Widok od strony dolnej wody

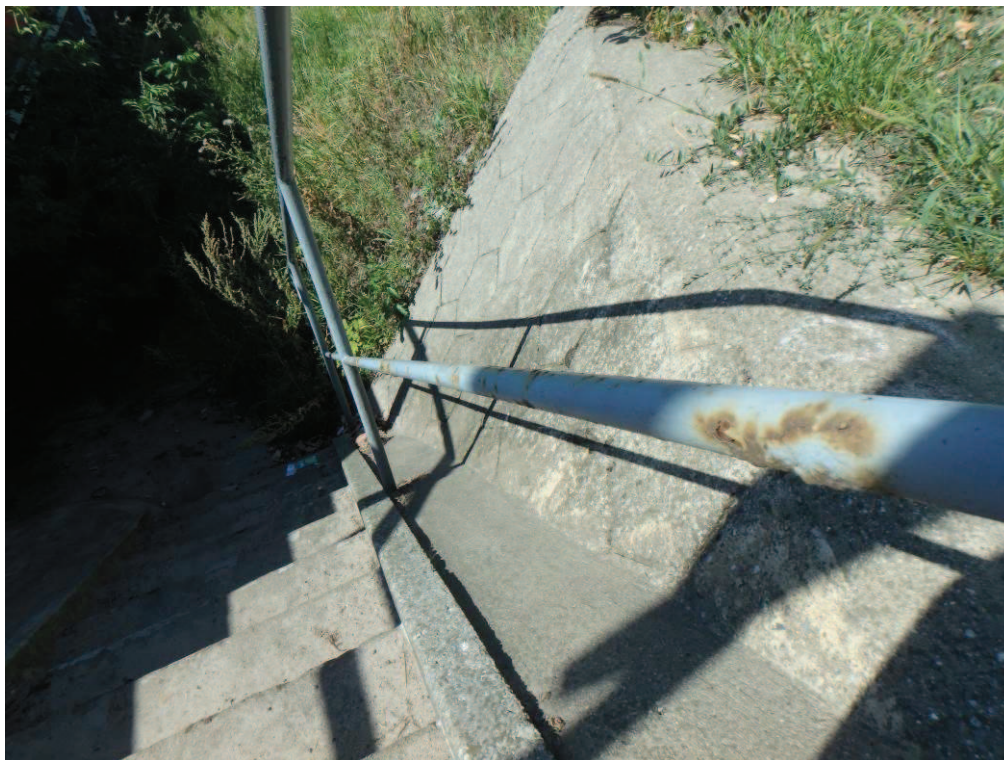
Fot. 40. Widoczne pojedyncze ogniska korozji stalowych elementów balustrad schodów skarpowych spowodowane zniszczeniem powłok antykorozyjnych balustrady. Od dolnej wody.

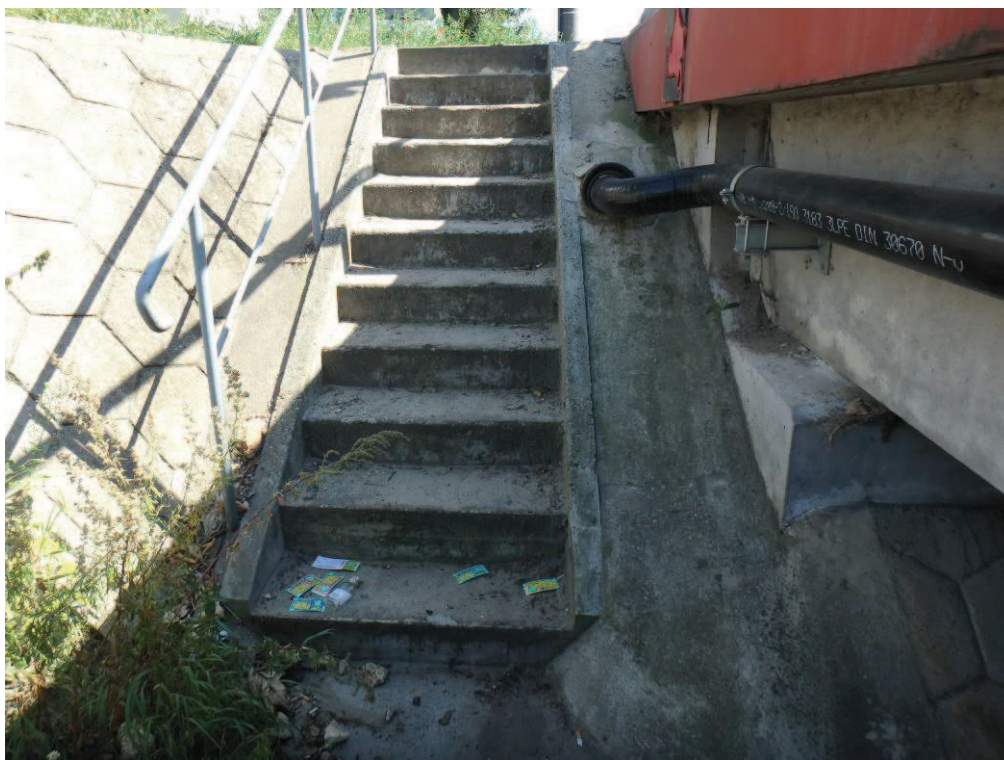
Fot. 41. Zanieczyszczenia materiałem ziemnym oraz innymi materiałami schodów skarpowych. Brak prac w zakresie bieżącego utrzymania. Od dolnej wody.

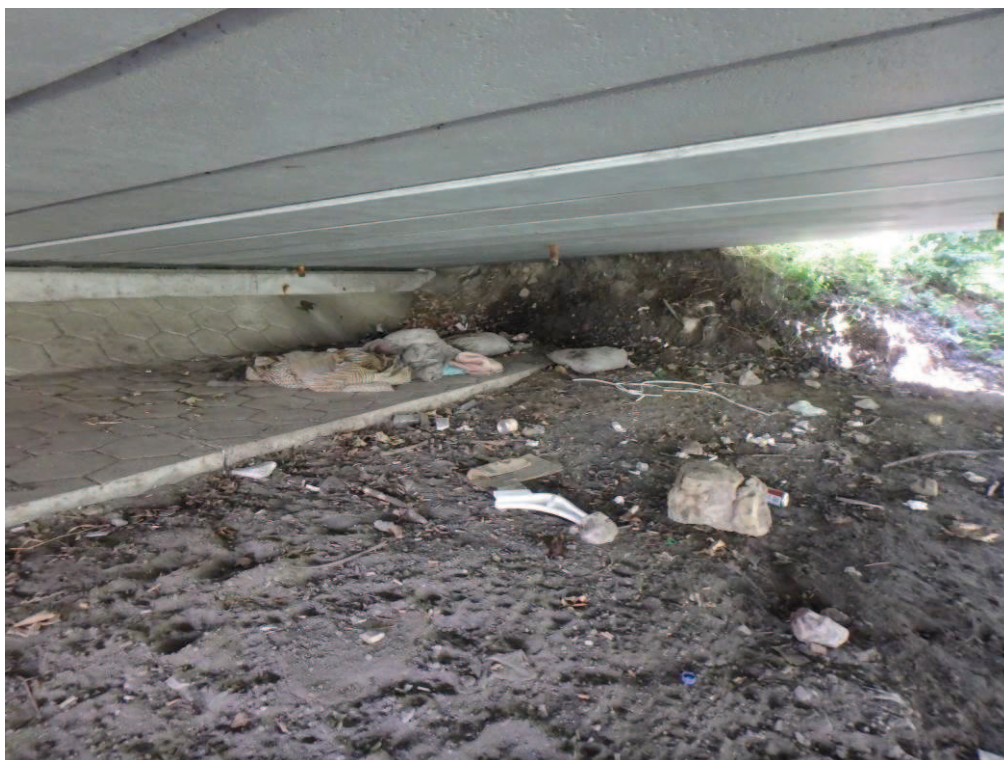
Fot. 42. Widoczne rozległe zanieczyszczenia terenu pod obiektem powstałe na skutek aktów wandalizmu. Dodatkowo widoczny grunt którym w sposób nieprawidłowy obsypano obiekt. Od górnej wody od strony m. Ogonowice

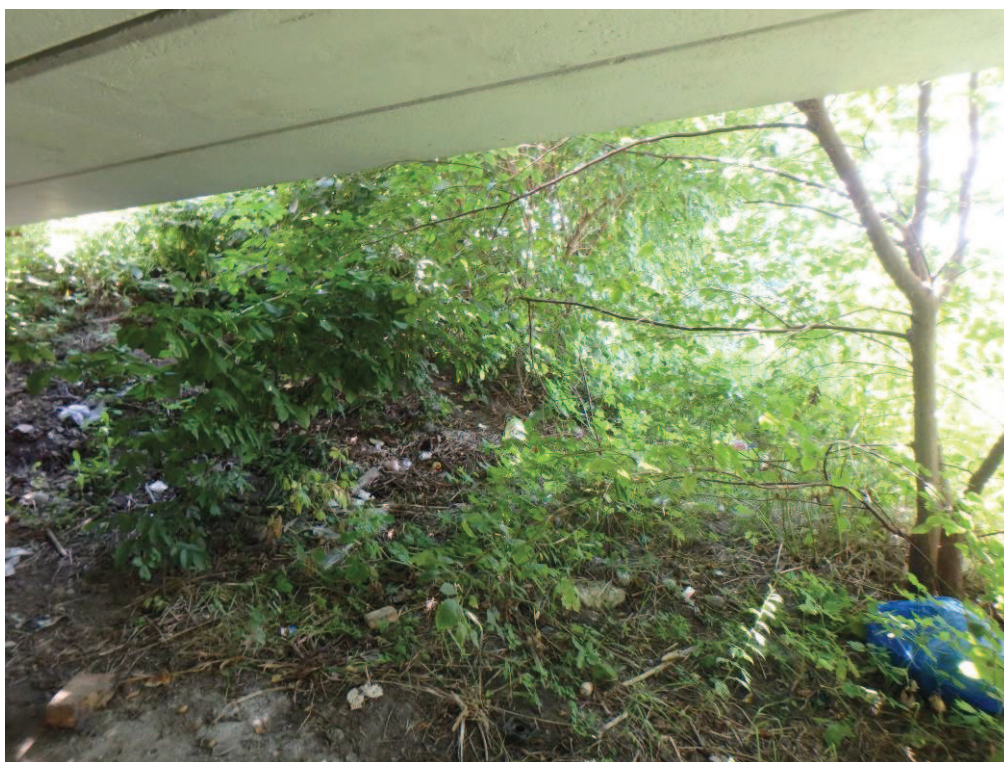
Fot. 43. Widoczna bujna wegetacja roślin i drzew zagrażająca konstrukcji obiektu. Od górnej wody od strony m. Ogonowice

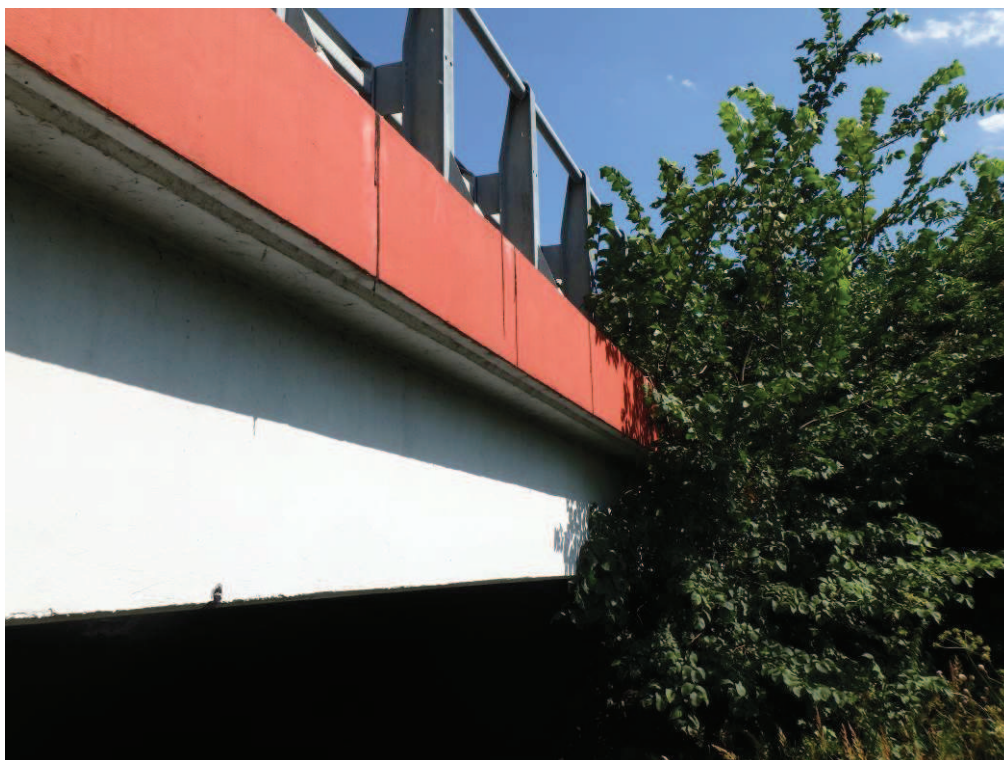
Fot. 44. Widoczna bujna wegetacja roślin i drzew zagrażająca konstrukcji obiektu. Od górnej wody od strony m. Ogonowice

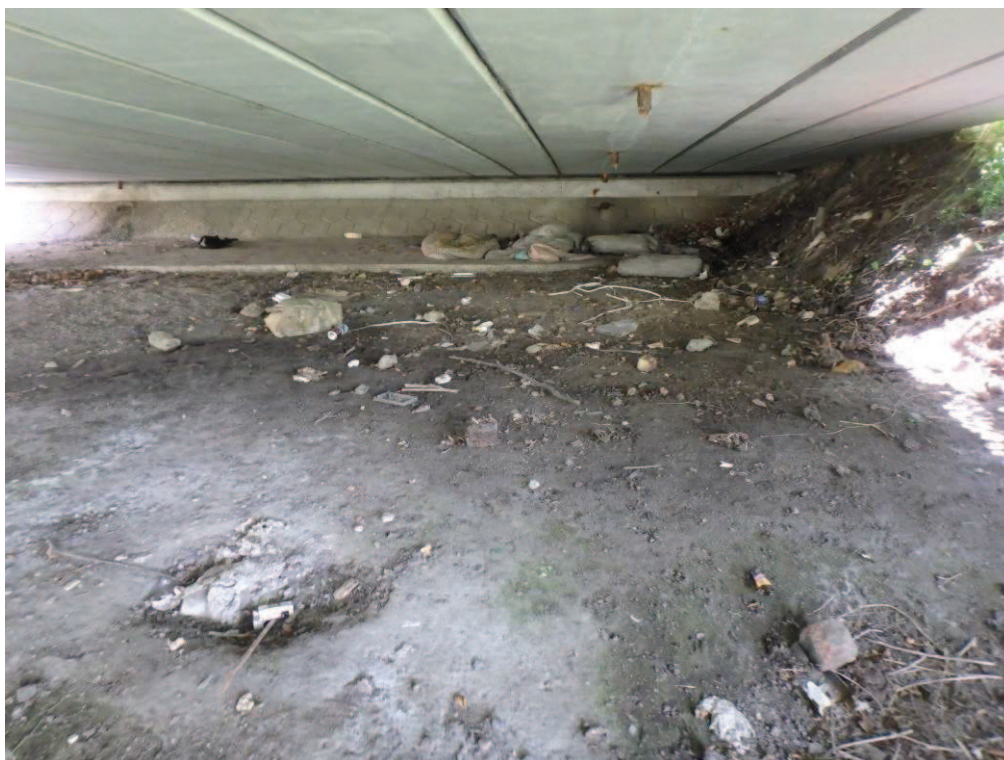
Fot. 45. Widoczne rozległe zanieczyszczenia terenu pod obiektem powstałe na skutek aktów wandalizmu. Dodatkowo widoczny grunt którym w sposób nieprawidłowy obsypano obiekt. Od górnej wody od strony m. Ogonowice
